# **EKSPERTYZA TECHNICZNA BUDYNKU**

**wraz z inwentaryzacją budowlaną**

## **ROZBUDOWA I NADBUDOWA ORAZ ZMIANA SPOSOBU UŻYTKOWANIA** **BUDYNKU HALI OBRÓBKİ MECHANICZNEJ NA SALĘ GIMNASTYCZNĄ W CZĘŚCI** **BUDYNKU CENTRUM KSZTAŁCENIA ZAWODOWEGO** **(SKRZYDŁO PÓŁNOCNO-ZACHODNIE)**

**LOKALIZACJA:**     **Dz. Nr Ew. 55,56,57,58**  
                         **obręb 0050 Stare Miasto, ark. 27, Radom**  
                         **Jednostka ewid.:146301\_1, M. Radom**

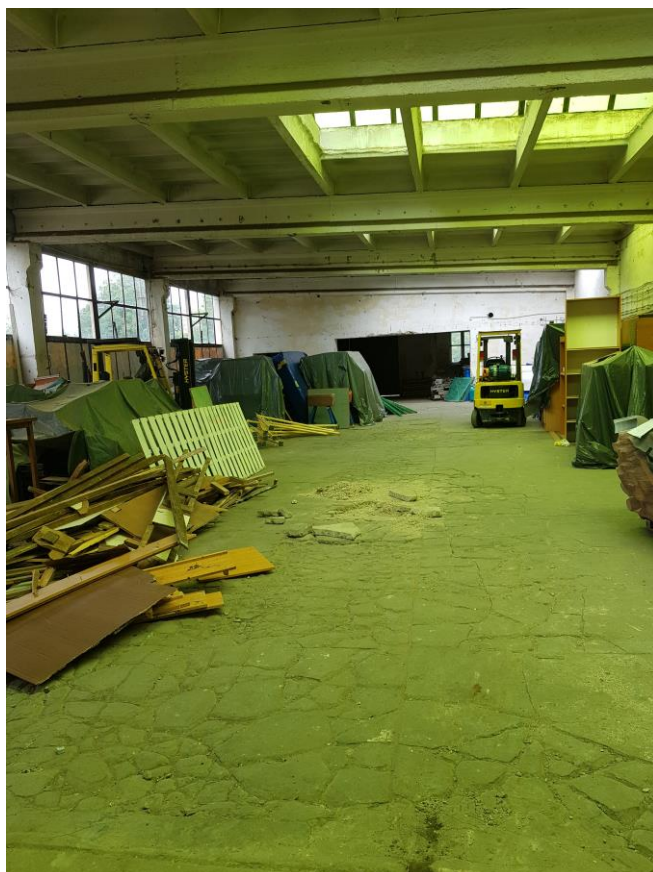
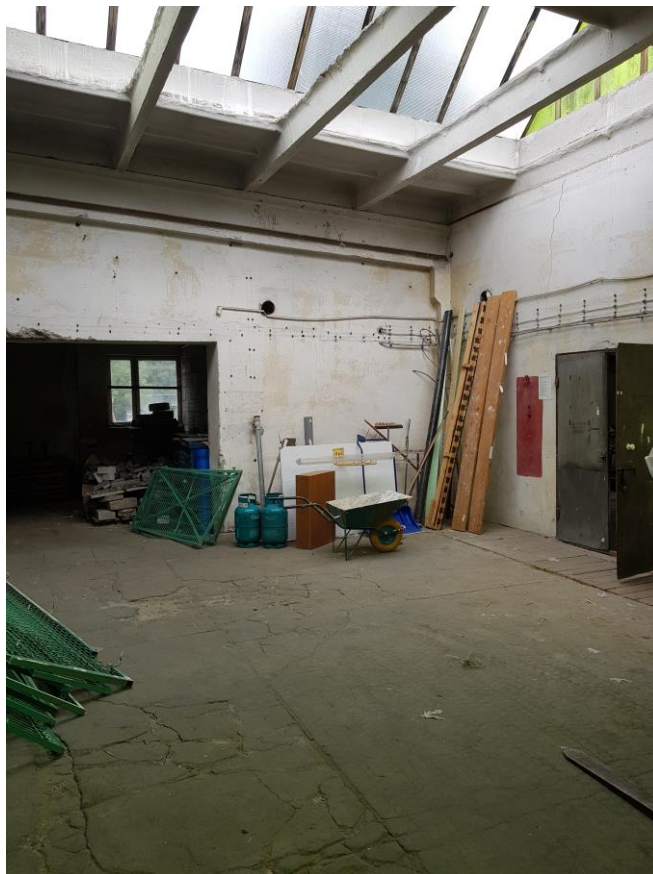
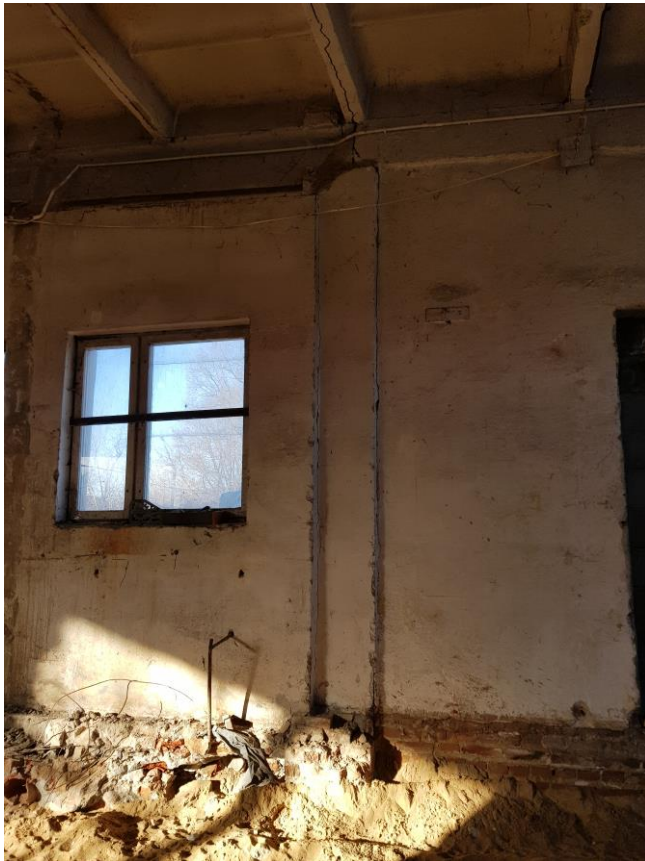
- posadzka betowa – **stan zły**

## 1. Uszkodzenia posadzki

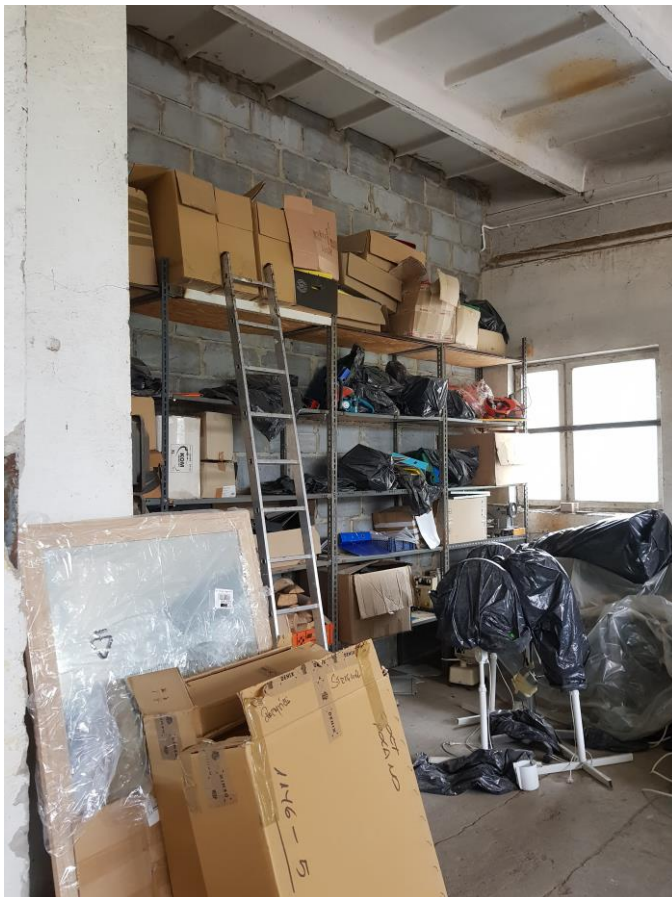
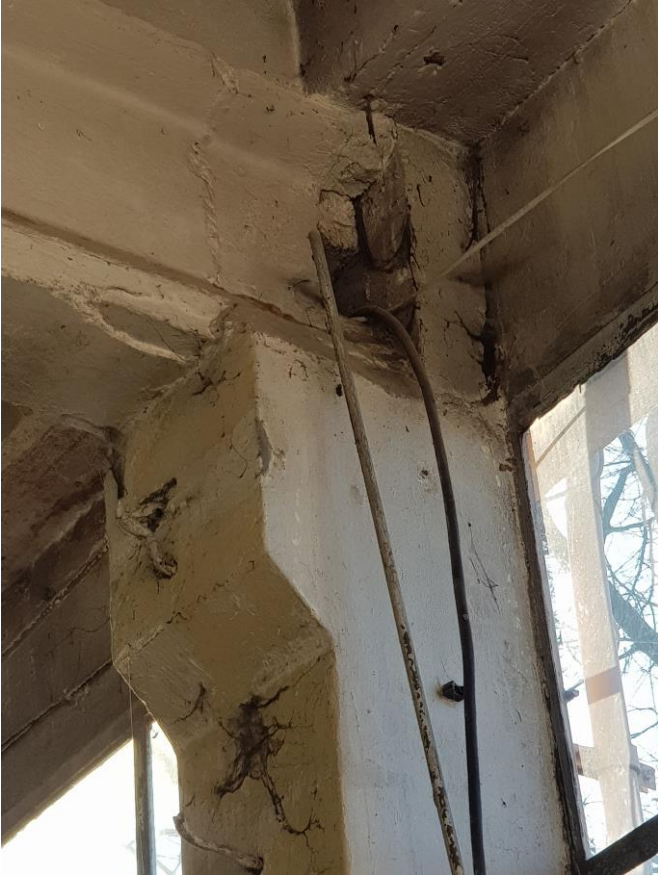
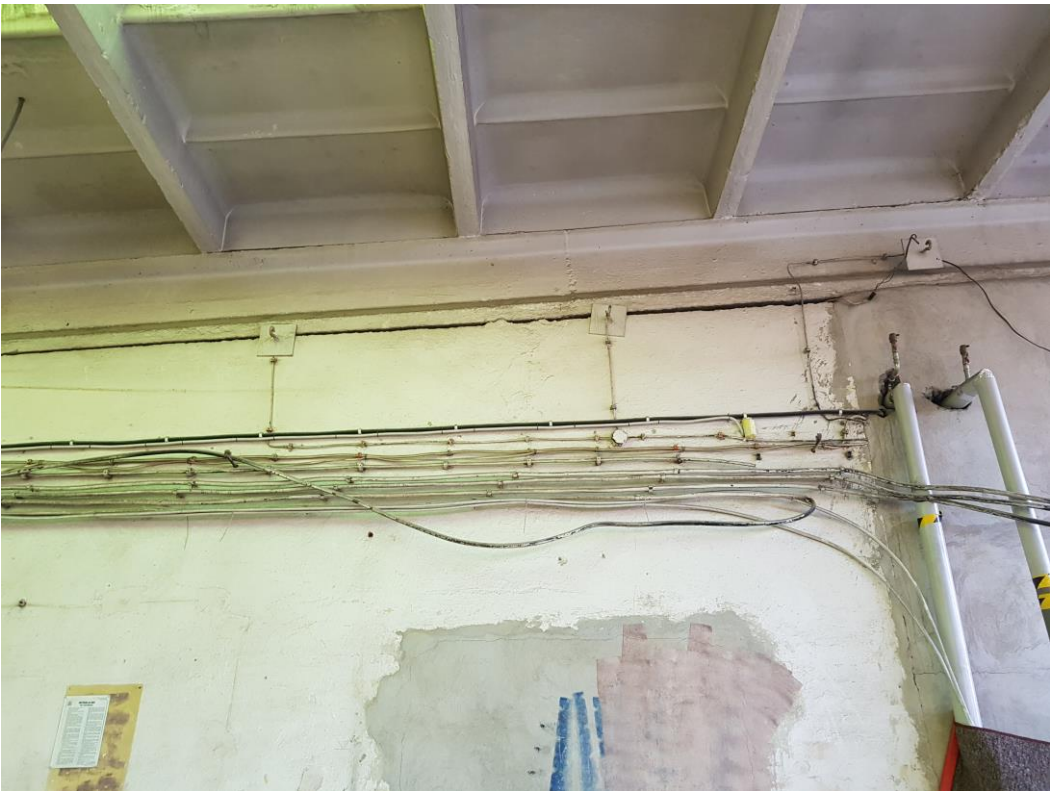
- Stropodach z płyt korytkowych – **stan dostateczny/zły**  
Widoczne spękania spowodowane nieszczelnością pokrycia i wiązaną z tym penetracją wód opadowych i jej przemarzaniem
- Belki pośrednie konstrukcji dachu – **dostateczny/zły**  
Część belek zarysowana w stopniu znacznym
- Belki główne konstrukcji dachu – **stan dostateczny**
- Słupy konstrukcji szkieletowej – **stan dostateczny**  
Ze względu na złożone warunki gruntowe stwierdzone w badaniach geologicznych brak możliwości pewnego określenia nośności

Stwierdzono na stropodachu spękania oraz korozję biologiczną które mogłyby świadczyć o niewłaściwym utrzymaniu i konserwacji stropodachu.

2. Spękania belek stropodachu

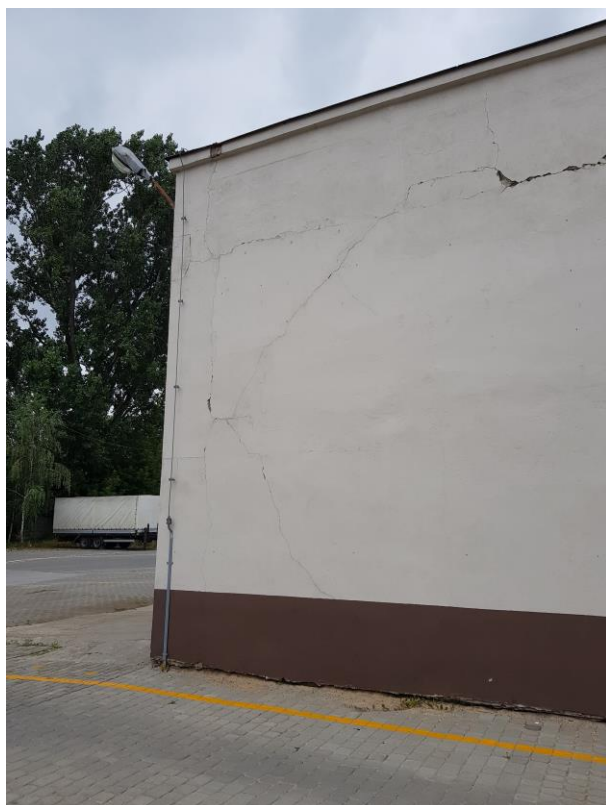
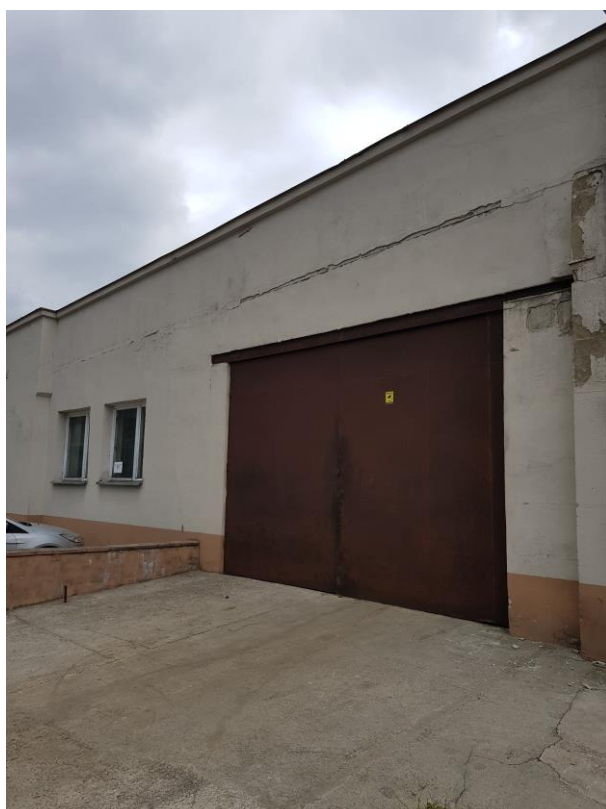
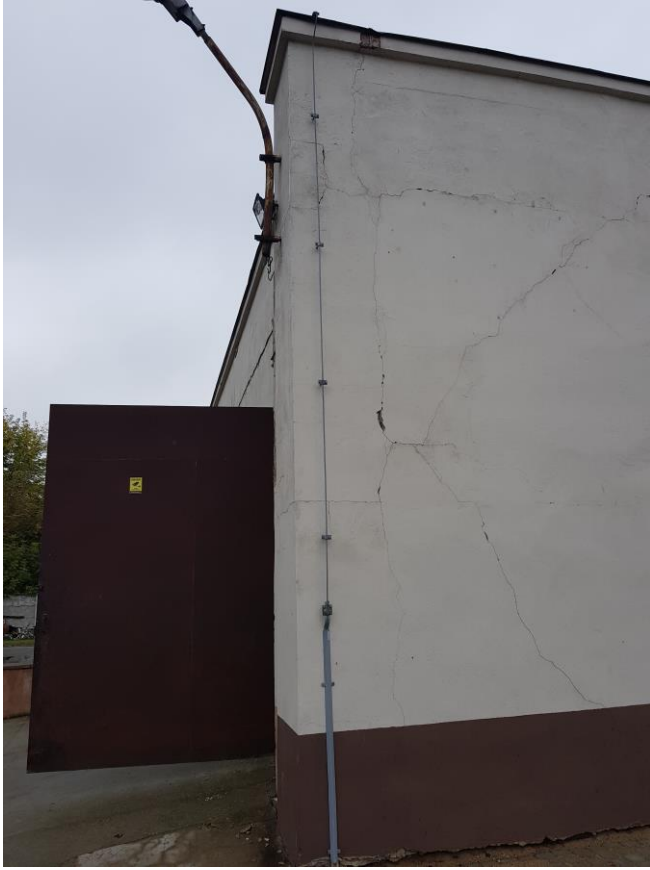
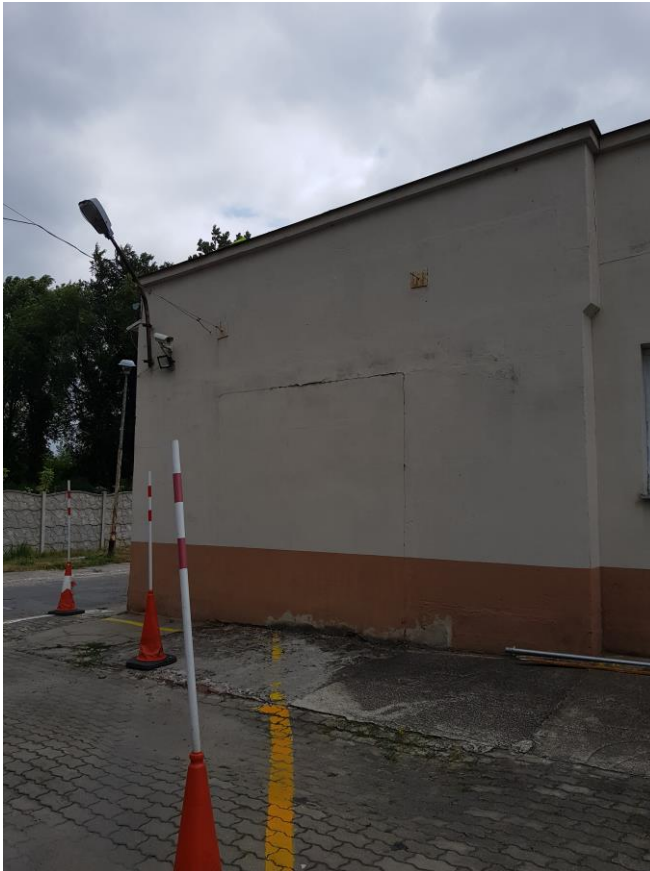
- Zewnętrzne ściany parteru murowane na zaprawie cementowo – wapiennej cegła ceramiczna – **stan zły**.

Ściany posadowione na płytkich podwalinach betonowych na gruncie nasypowym, nie nośnym posiadają liczne spękania oraz odspojenia krawędziowe od słupów żelbetowych. Wszystkie ściany w budynku powinny zostać rozebrane gdyż nie posiadają stabilnego oparcia fundamentowego i ich dotychczasowe próby naprawy nie doprowadziły do zatrzymania pojawiających się spękań.

Stwierdzono pojawianie się zarysowań ścian parteru, które mogłyby świadczyć o nierównomiernym osiadaniu budynku. Zarysowania w narożach okiennych i drzwiowych wskazują na niepoprawne wykonanie nadproży i murów zewnętrznych.

### 3. Spękania ścian zewnętrznych

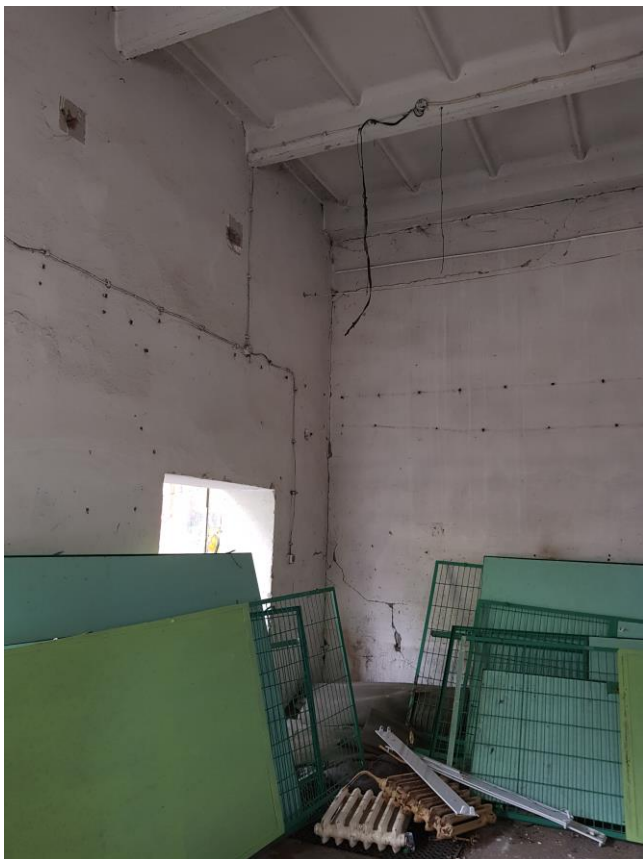
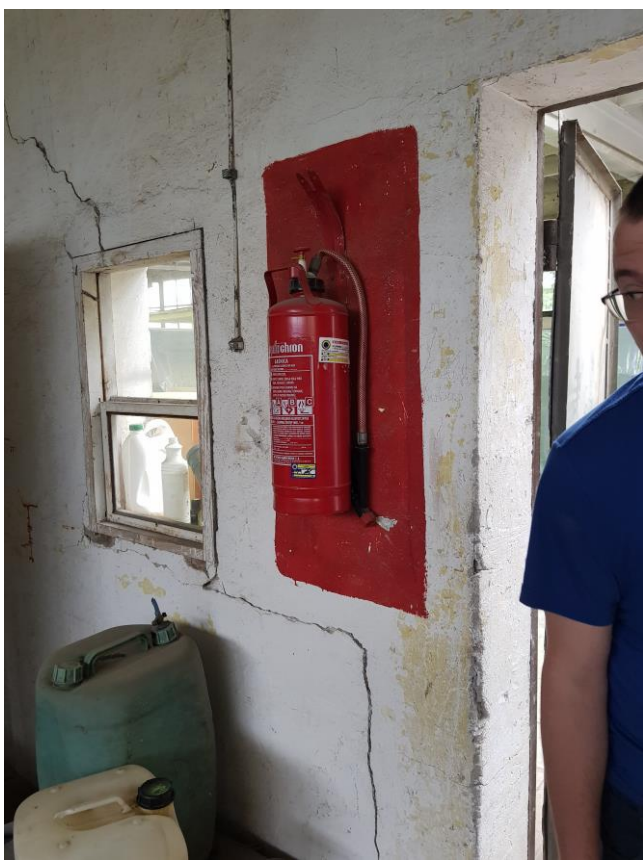
- Wewnętrzne ściany parteru murowane na zaprawie cementowo – wapiennej cegła ceramiczna – **stan zły**.

Ściany posadowione na płytkich podwalinach betonowych na gruncie nasypowym, nie nośnym posiadają liczne spękania oraz odspojenia krawędziowe od słupów żelbetowych. Wszystkie ściany w budynku powinny zostać rozebrane gdyż nie posiadają stabilnego oparcia fundamentowego i ich dotychczasowe próby naprawy nie doprowadziły do zatrzymania pojawiających się spękań.

#### 4. Spękania ścian wewnętrznych
